## Protokol | defektoskopická kontrola

diagnostika vodotěsných poruch hydroizolace ploché střechy

| <b>Předmět kontroly</b> | <b>Rosice u Brna</b><br>Komenského náměstí 117<br>66501 Rosice | | |

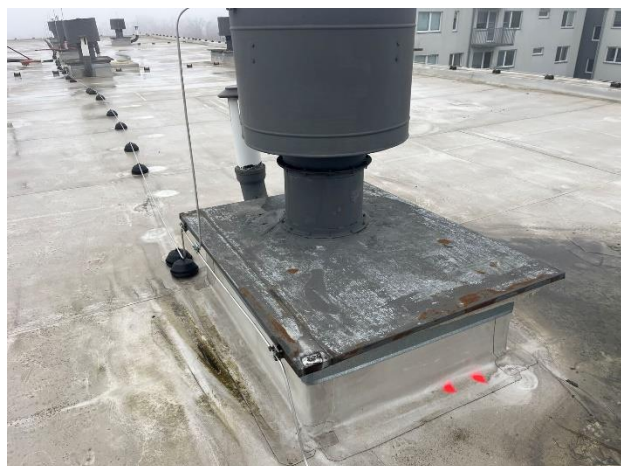
| | Typ poruchy | Počet | MJ |
|---|---|---|---|
| ✗ | Separace svárových spojů | 2 | ks |

Obr. /14/ Separace svárových spojů

- 1) porušený spoj a okolí musí být očištěny systémovým čističem nebo oživovačem
- 2) svaření separovaného spoje
- 3) příprava záplaty o velikost přímo úměrné velikosti poruchy s dostatečnými přesahy
- 4) správné provedení svárového spoje
- 5) kontrola svárových spojů záplat zkušební jehlou
- 6) označení záplat a provedení fotodokumentace opravených poruch

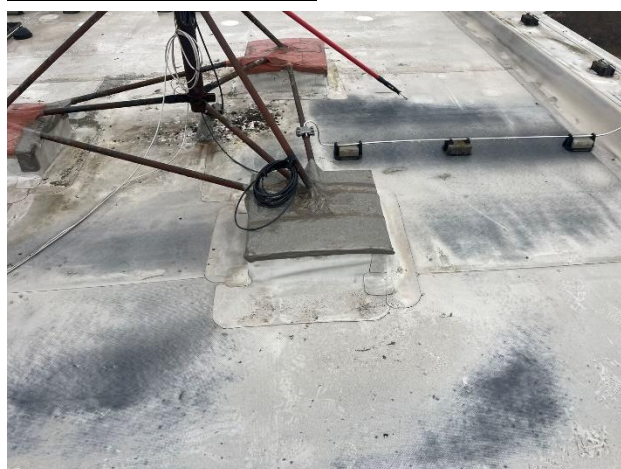
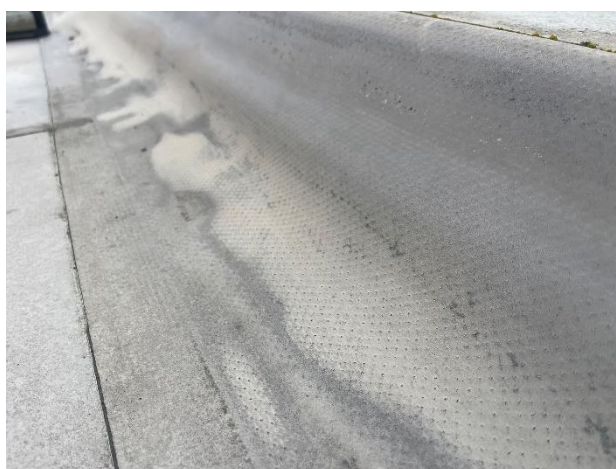
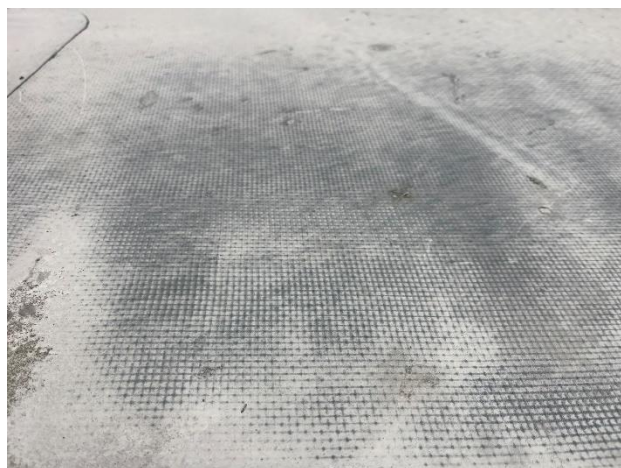
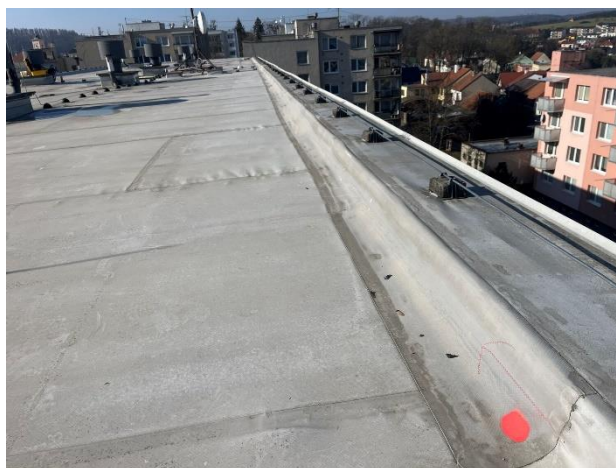
Obr. /15/ Degradace hydroizolační fólie

Obr. /16/ Degradace hydroizolační fólie

Obr. /17/ Degradace hydroizolační fólie

Obr. /18/ Degradace hydroizolační fólie

Hydroizolace vykazuje známky **pokročilé degradace a zkrehnutí** vlivem působení UV záření. Je patrná vnitřní výztužná skelná mřížka, což znamená že z celkové tloušťky hydroizolace zbývá zhruba polovina. Hydroizolace je prašná, postup degradace bude zrychlovat a bude docházet k tvorbě dalších poruch.

Doporučujeme provést co **nejdřívější výměnu či obnovu hydroizolační vrstvy**. Pokud není výměna hydroizolace z hlediska plánu investic možná, doporučujeme do té doby provést alespoň lokální opravy identifikovaných poruch pro minimalizaci vznikajících škod.

- 1) odstranění degradované hydroizolace
- 2) odstranění poškozené separační geotextilie
- 3) pokládka nové geotextilie min. 300 g/m<sup>2</sup>
- 4) pokládka nové střešní folie z měkčeného PVC o tloušťce min 1,2 mm
- 5) upevnění střešní folie kotevními prvky dle výpočtu zatížení větrem
- 6) opracování střešních prvků dle systémového technologického postupu
- 7) doporučujeme konzultovat technologický postup s dodavatelem hydroizolačního systému

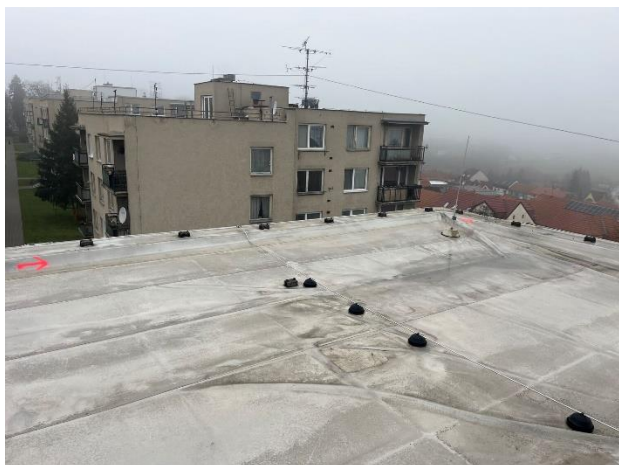
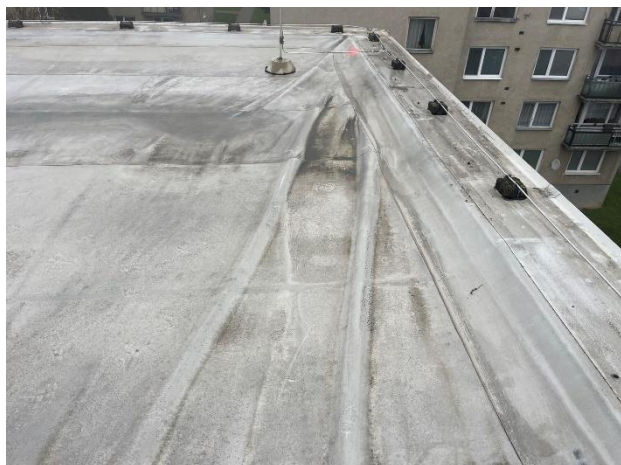
Obr. /19/ Uvolněná kotvící lišta

Obr. /20/ Uvolněná kotvící lišta

Je uvolněná kotvící lišta v patě atiky. V případě silného náporu větru může dojít až k celkovému uvolnění hydroizolace.

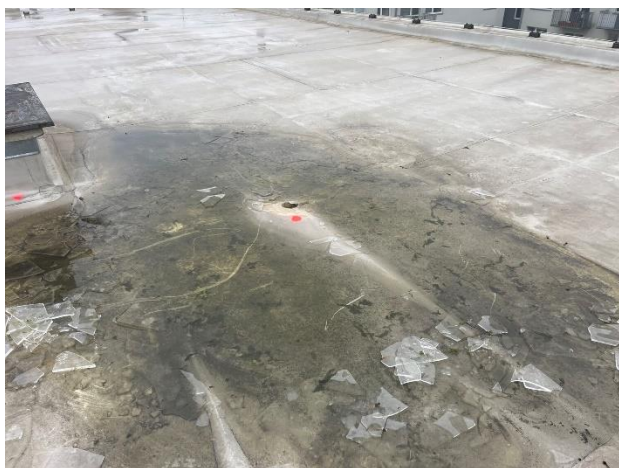
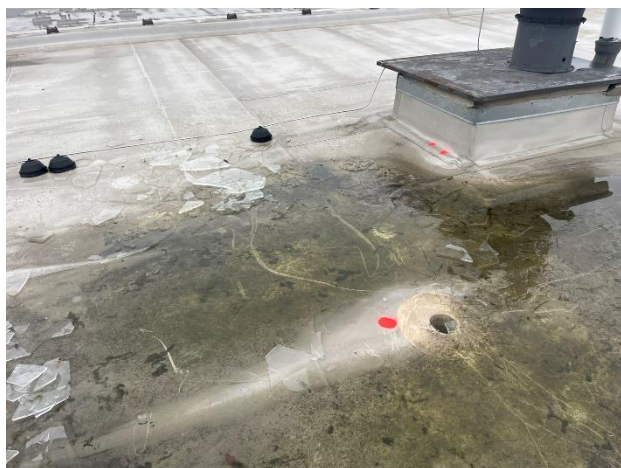
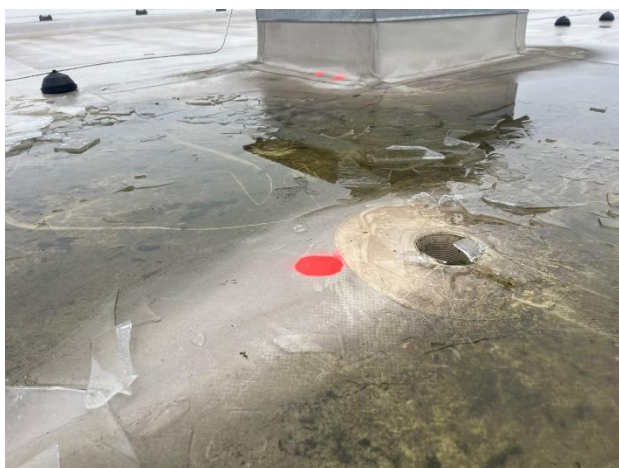
Obr. /21/ Netěsnost napojení vpusti na svod

Obr. /22/ Netěsnost napojení vpusti na svod

Obr. /23/ Netěsnost napojení vpusti na svod

Na střeše jsou instalovány tzv. měkké vpusti. Tyto vpusti nezabezpečují těsné napojení na dešťový svod. Vpusti nejsou kotveny, což umožňuje jejich posun vlivem větru. V nejlepším případě umožňují kondenzaci vodních par stoupajících svodem ve střešní skladbě, v nejhorším úplné rozpojení a zatékání dešťové vody do skladby.

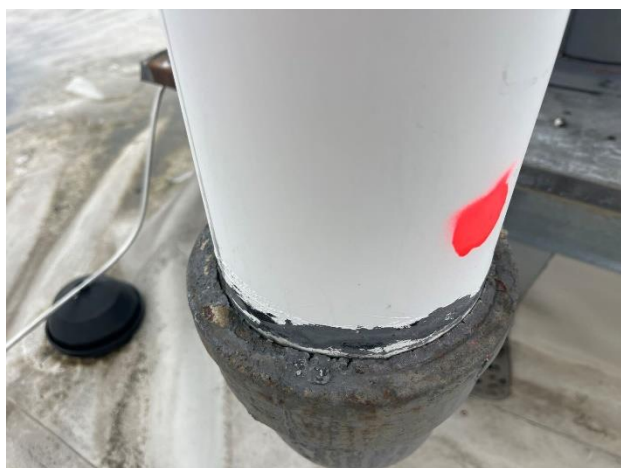
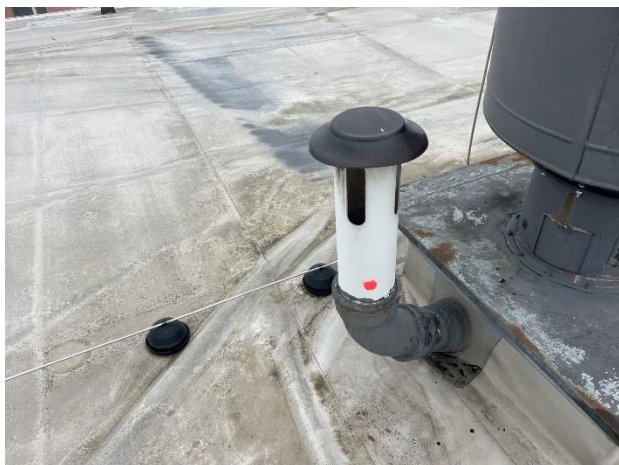
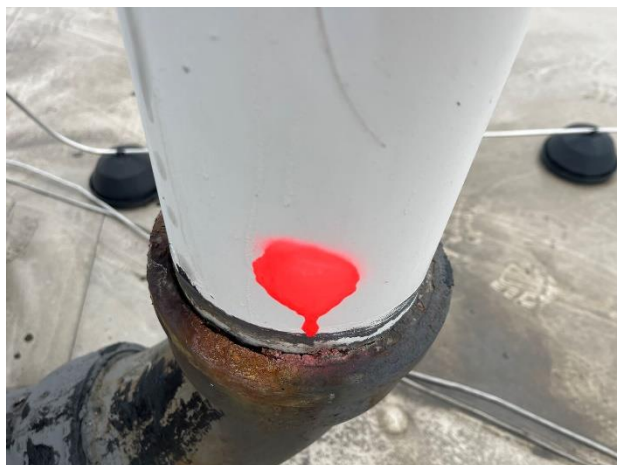
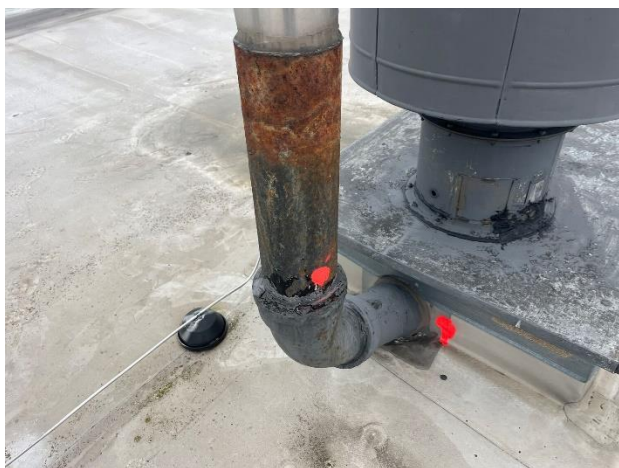
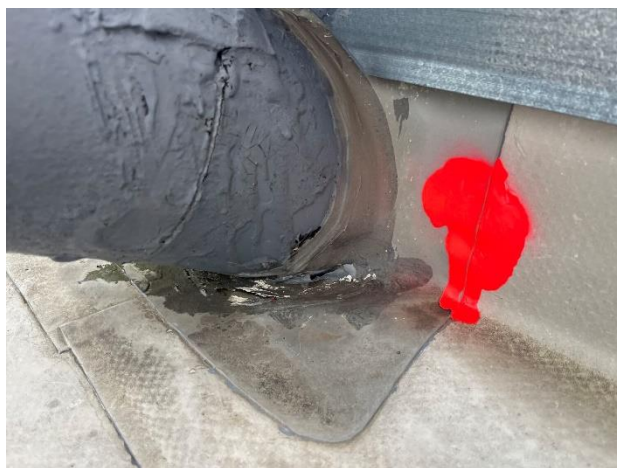
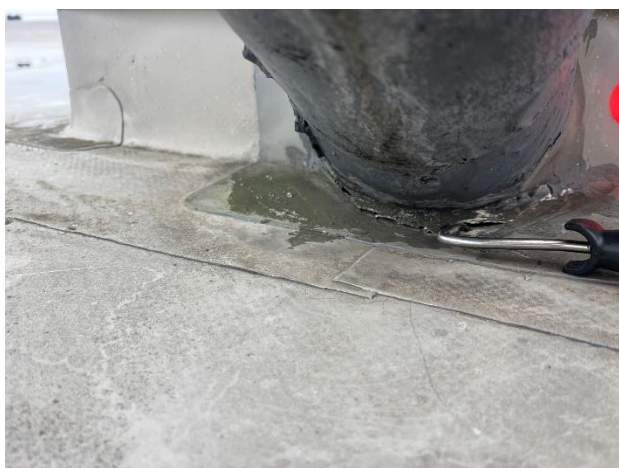
Obr. /24/ Degradace pojistného tmelu (prostupy)

Obr. /25/ Degradace pojistného tmelu (prostupy)

Obr. /26/ Degradace pojistného tmelu (prostupy)

Obr. /27/ Degradace pojistného tmelu (prostupy)

Obr. /28/ Degradace pojistného tmelu (prostupy)

Obr. /29/ Degradace pojistného tmelu (prostupy)

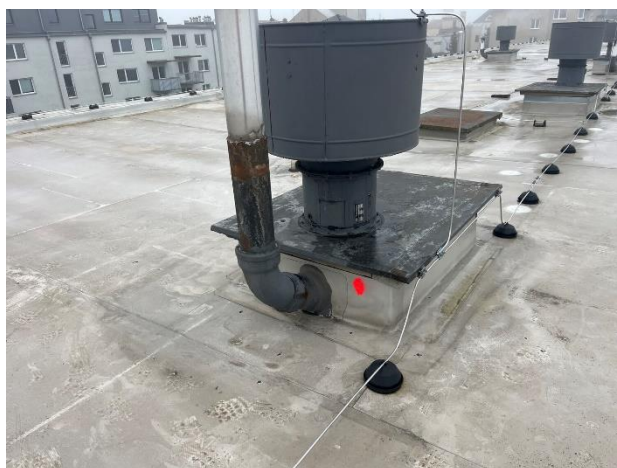
Obr. /30/ Opracování zakončovacího tmelu

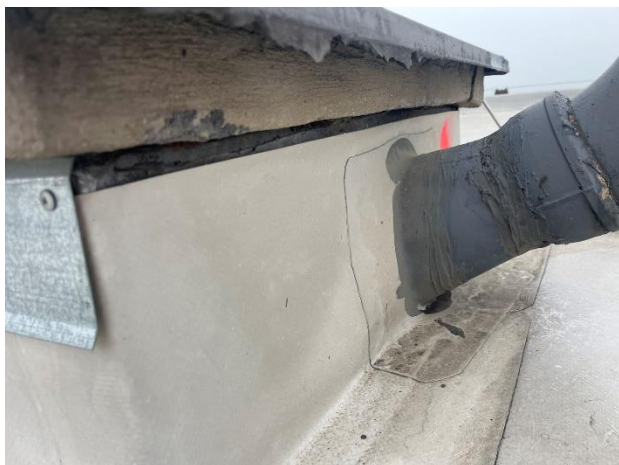
Obr. /31/ Opracování zakončovacího detailu

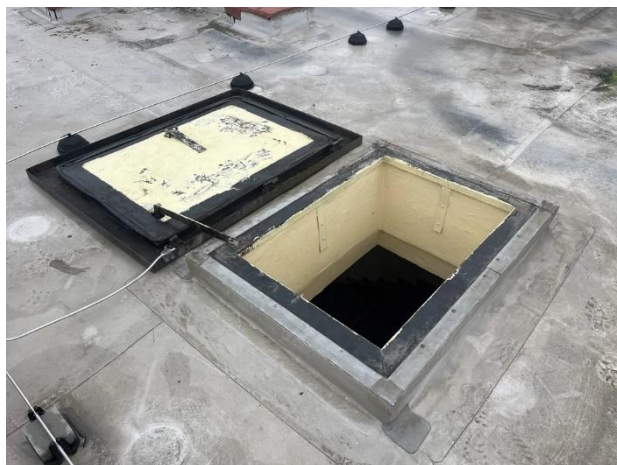
Obr. /32/ Uvolněný poklop výlezu
