## Protokol | defektoskopická kontrola

diagnostika vodotěsných poruch hydroizolace ploché střechy

| <b>Předmět kontroly</b> | <b>Rosice u Brna</b><br>Komenského náměstí 117<br>66501 Rosice | | |

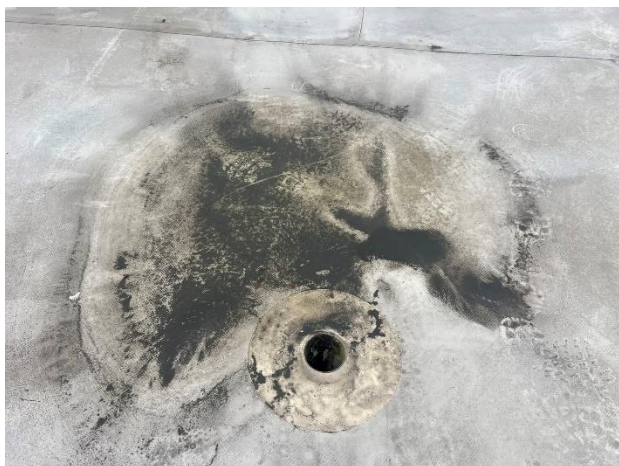
Obr. /5/ Střešní vpust'

Odvodnění střešního pláště je provedeno gravitačním systémem. Byly detekovány známky tvorby kaluží na hydroizolační vrstvě.
